KISO 501 Butyl – Bande butyle recouverte d'une pellicule aluminium

Bande de réparation

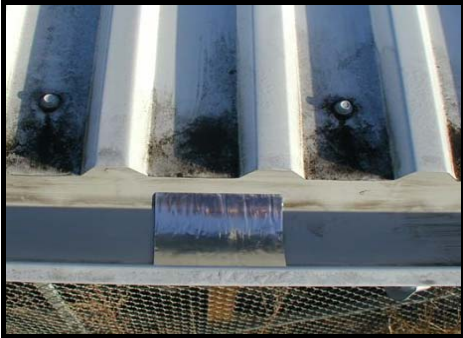
1.

En cas de perforation de gouttière il est possible de la réparer sans avoir à changer la pièce. Le Kiso 501 Butyl est dans ce cas le produit idéal. Il faut seulement veiller à ce que la surface à réparer soit propre, sèche, et exempte de graisse avant d'appliquer la bande butyle et le tour est joué.

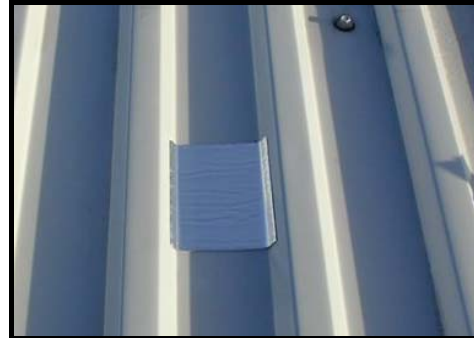
2.

Des problèmes d'étanchéité sur les toitures métalliques peuvent être résolus facilement avec le Kiso 501 Butyl. Comme cela évite de changer la plaque entière c'est également plus rapide et surtout plus économique.

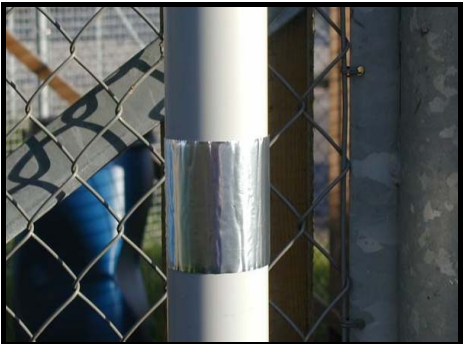
3.

Comme pour une gouttière il est possible de faire de même sur les tuyaux de descente.

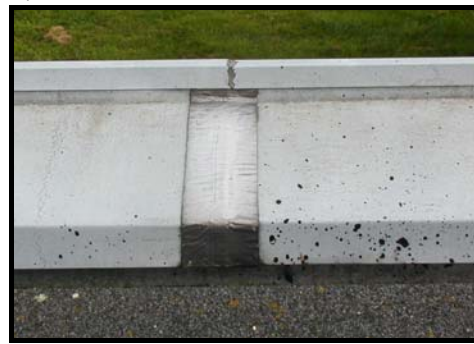
4.

De part son fort pouvoir adhérent, l'étanchéité entre deux dalles de faitage est également plus aisée à réaliser avec du KISO 501 Butyl qu'avec les solutions traditionnelles.
